GAMME DE PRODUITS : INTRUSION

NOM DU PRODUIT : Transpondeur 8 entrées/2 sorties
AMÉLIORATIONS APPORTÉES AU PRODUIT

MODÈLE(S) : SPCE652.100 Transpondeur
SPCP333.300 Coffret chargeur 3A-17Ah
SPCP433.300 Coffret chargeur (17AH) avec carte contrôleur 2 portes

DATE : 16/08/2017

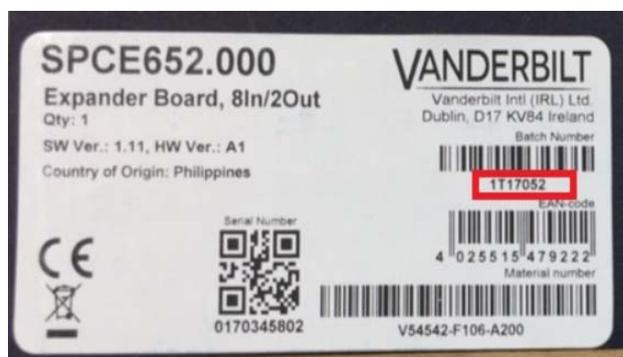
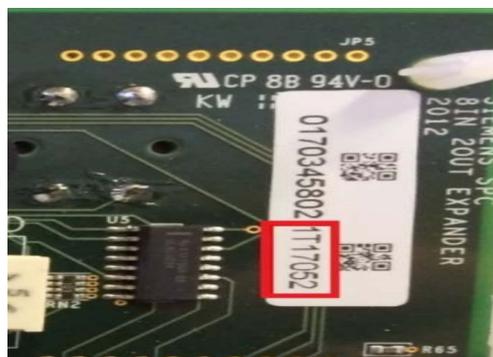
Identification d'un numéro de lot

Le numéro de lot du produit est identifiable sur l'étiquette de la boîte d'emballage ou sur l'étiquette du produit située sur le circuit imprimé, comme illustré dans les exemples ci-dessous :

*Identification d'un numéro de lot sur une étiquette de boîte
sur une étiquette de produit sur un circuit imprimé*

Toutes les unités qui ont été identifiées comme appartenant aux numéros de lots répertoriés dans le tableau ci-dessus doivent être retournées à Vanderbilt via la procédure RMA standard en précisant le numéro de lot et le numéro de série.
